**Bepaling van de energieprestatie van woningen en woongebouwen**

**W Module 2: Schematisering van een gebouw**

**Casus 2: Wolvendonk 20**

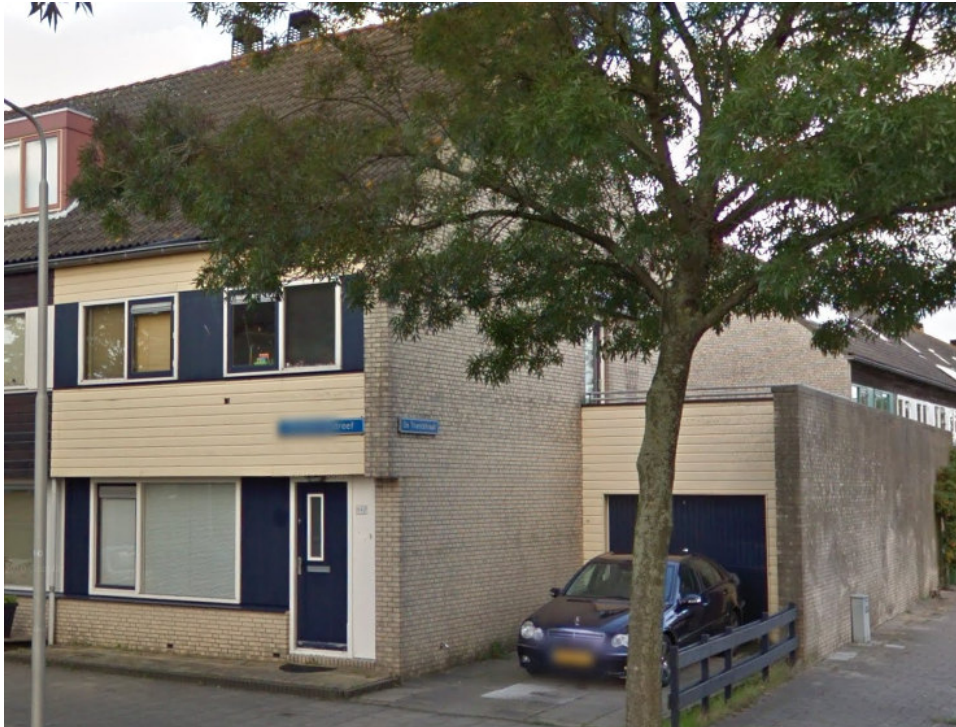
Het betreft een hoekwoning met garage. Achter de garage bevindt zich ook nog een berging. De zolder wordt slechts gebruikt als bergzolder. De trapopgang naar de zolder is op de 1<sup>e</sup> verdieping te sluiten met een deur.

- Alle buitenwanden zijn ongeïsoleerde spouwmuren.
- Begane grondvloer van beton, met daaronder een kruipruimte en geen isolatie
- Daken houten spanten en gordingen, ongeïsoleerd
- Binnenwanden van metselstenen
- Verdiepingsvloer van beton, en de zoldervloer van hout.
- Woningscheidende wanden steens zonder isolatie
- Geen verlaagd plafond op de begane grond. Op de verdieping is het plafond tegen de balklaag aangemaakt.
