Bepaling van de energieprestatie van woningen en woongebouwen

W Module 2: Schematisering van een gebouw

Casus 1: Molenweide 53

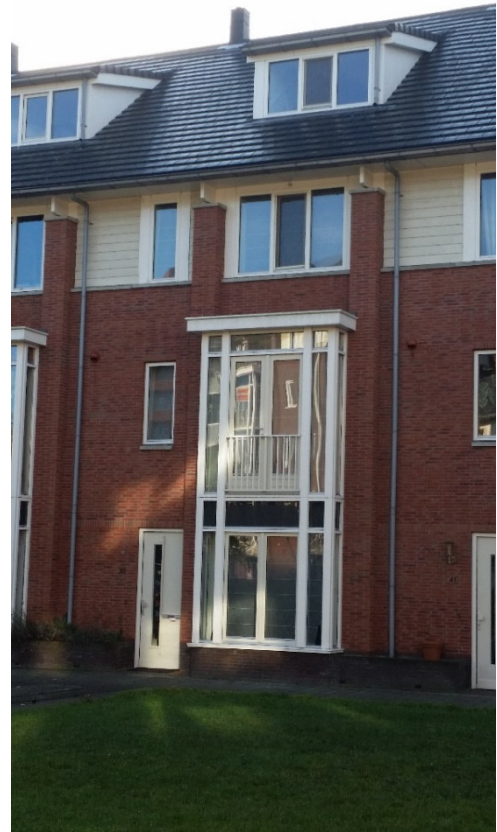
Het betreft een tussenwoning uit 2005. Op de begane grond bevinden zich een praktijkruimte voor logopedie aan huis. Op de 1^e t/m 3^e verdieping wordt gewoond. De techniekruimte voor installaties bevindt zich op de 3^e verdieping.

- Buitenwanden opgebouwd uit beton-spouw-halfsteens met isolatie ($R_c=2,5 \text{ m}^2 \cdot \text{K/W}$)
- Op de tweede verdieping is de gevel boven de borstwering opgebouwd als HSB-constructie met isolatie ($R_c=2,5 \text{ m}^2 \cdot \text{K/W}$) met een buitenafwerking van schrootjes
- Begane grondvloer van beton, geïsoleerd ($R_c=2,5 \text{ m}^2 \cdot \text{K/W}$)
- Daken houten spanten en gordingen, geïsoleerd met 120 mm steenwol
- Dakbeschotten op de 1,5 m lijn, met daarachter bergruimte
- Binnenwanden van gasbetonblokken
- Vloeren breedplaat met afwerkvloer
- Woningscheidende wanden van beton
- Geen verlaagd plafonds.
